## INFORME DE RESTAURACIÓN

Cristo de la capilla del *Cementeri Vell*  
Ses Figueretes  
(T.M. Eivissa)

OCTUBRE · 2025

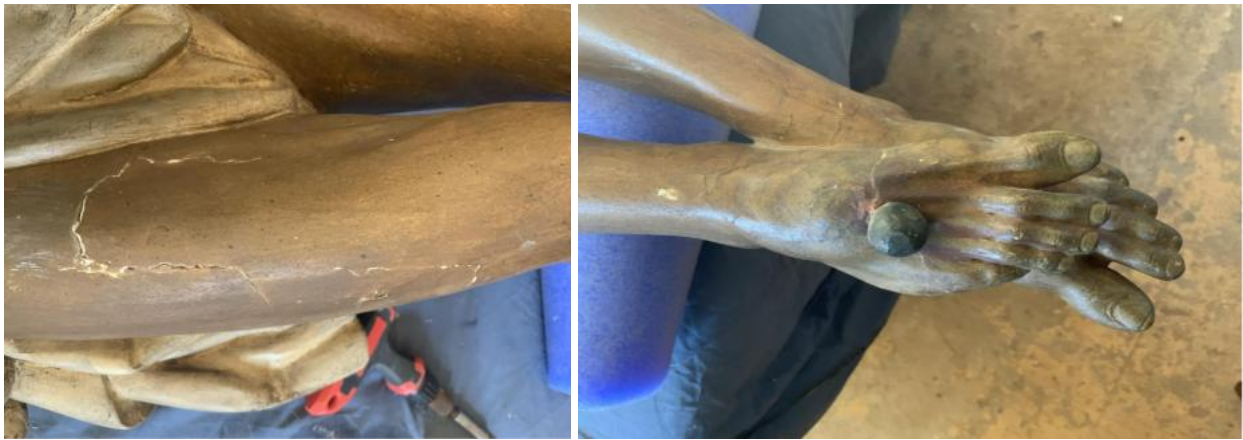
La imagen presentaba fracturas abiertas en los dos hombros, de los cuales el derecho se encontraba suelto; en ambos brazos, cabeza, los dos costados, en líneas desde el hombro al muslo, el pecho, y una muy acusada en el muslo y el pie derechos.

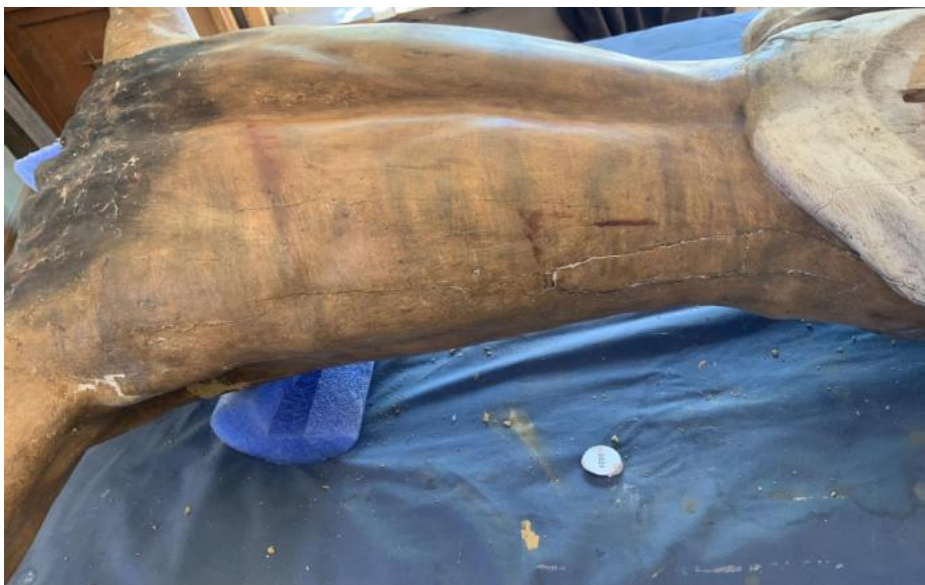
En todas estas fracturas, la alteración interior, generó las correspondientes grietas lineales en la capa pictórica y el estucado.

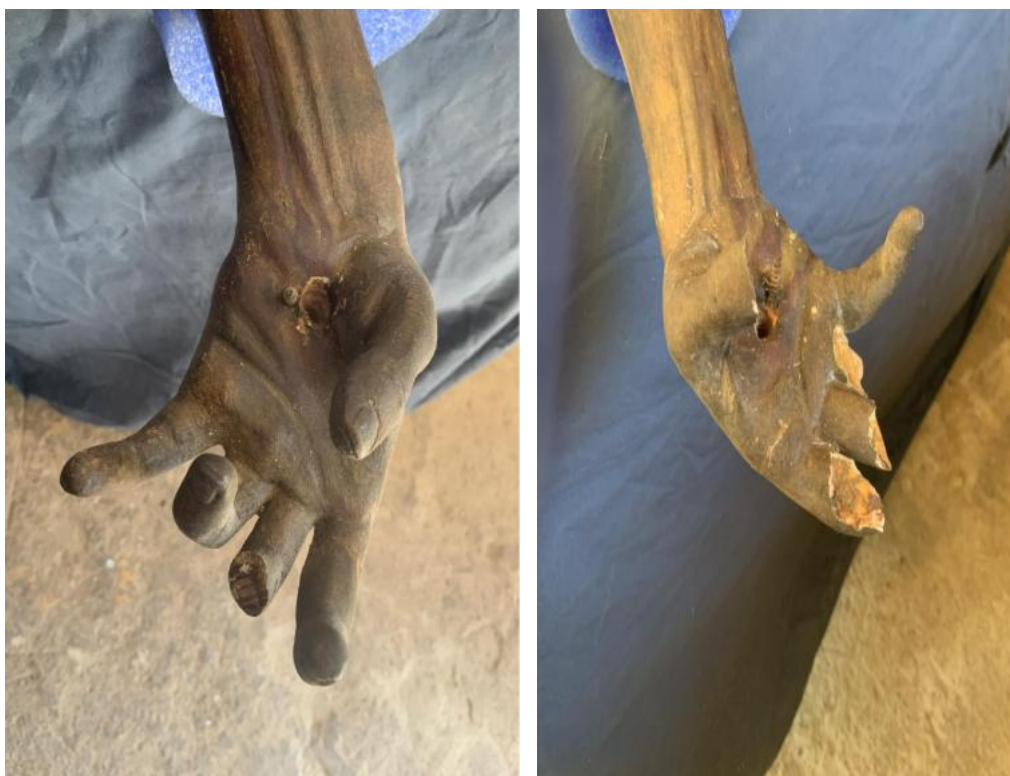
Otras fracturas, y en este caso pérdidas, un dedo de la mano izquierda, (que presenta el dedo índice reintegrado con resina) y tres dedos de la mano derecha.

Tras encolar los fragmentos que se conservaban, procedimos a reconstruir los faltantes, índice y corazón en la izquierda y el corazón de la derecha, empleamos resina epoxídica mecanizable, que no mancha ni se integra con el material original, completamente reversible, moldeamos, tallamos y lijamos para ajustar y finalmente encolamos.

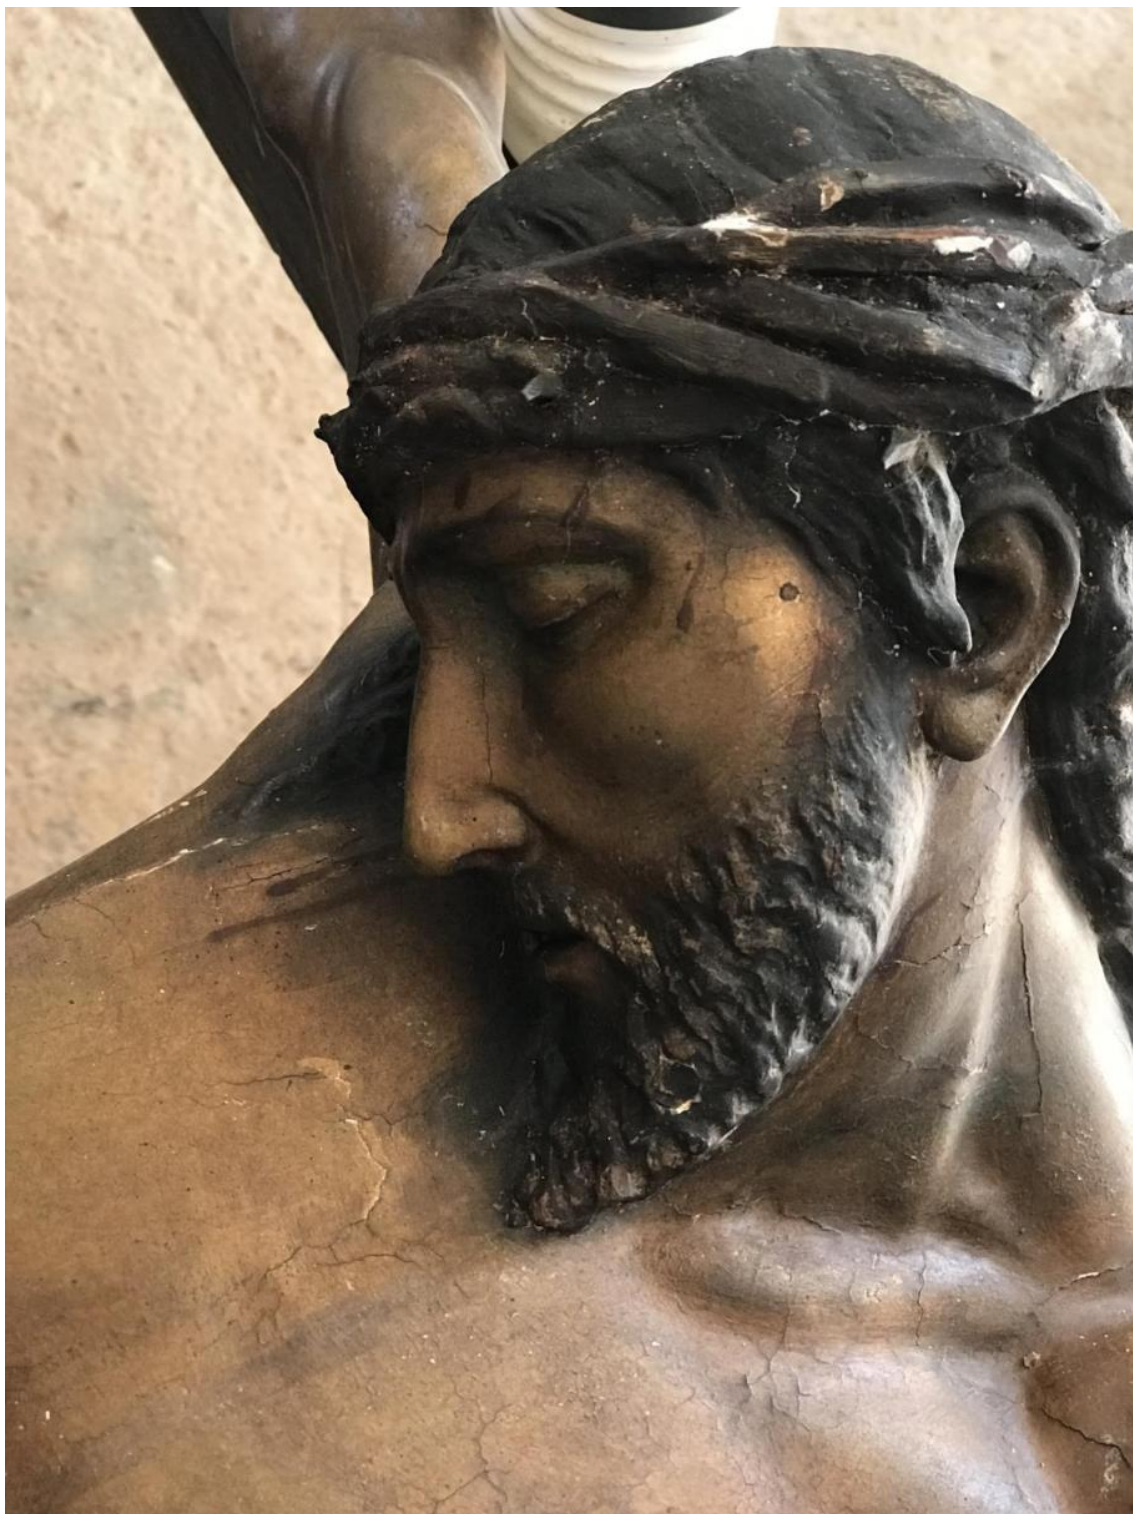
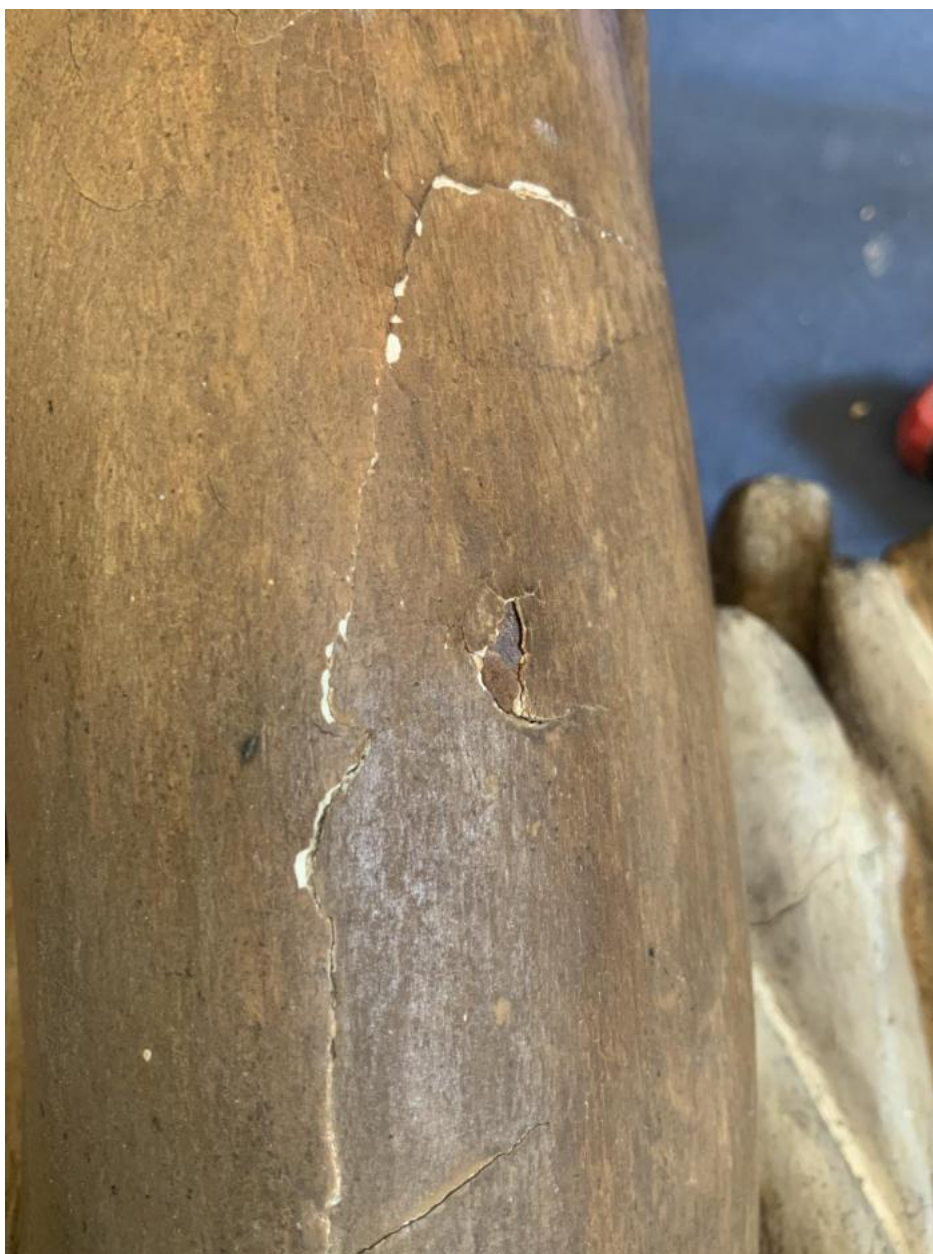
En algunas zonas, por efecto de la humedad, la capa de estuco se desprende de la madera, formando craqueladuras, grietas y cazoletas. Esta situación era particularmente grave en las piernas y los brazos, pero está presente en toda la escultura.

Un problema añadido, es que los clavos que unen las tablas, de forja y cabezas redondas, se encuentran justo bajo la capa de estuco, y su paulatina oxidación,

genera un laminado de las capas de hierro y un aumento de volumen, que termina por empujar el estuco en cazoletas características.

La cabeza de la imagen presenta diversas capas de repintes y reintegraciones de volumen con yeso, bastante alteradas.

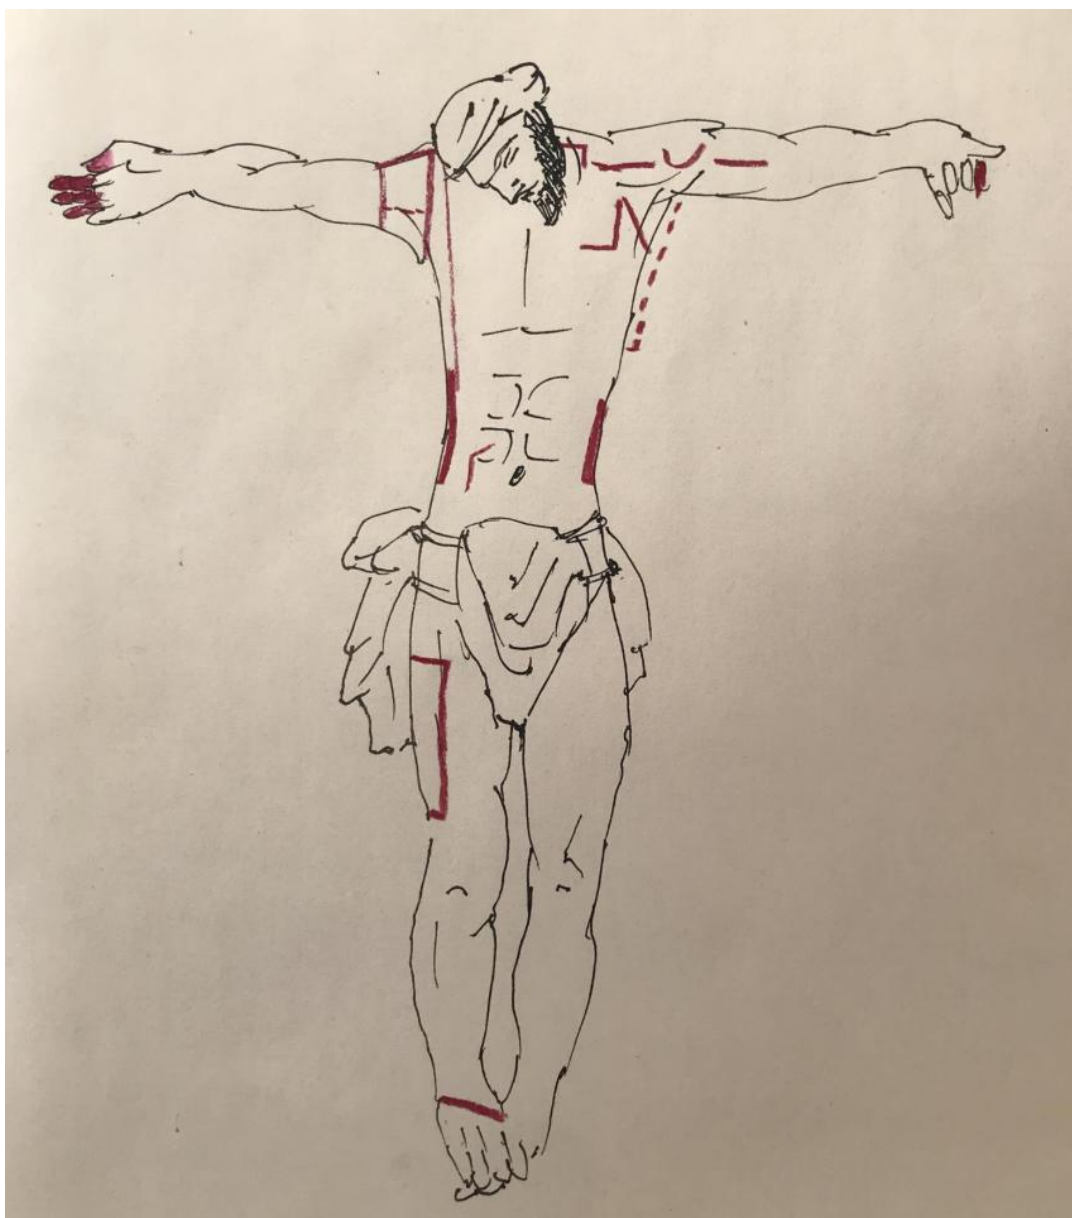
*Marcadas en rojo, las grietas y faltas mayores en la imagen antes de iniciar la restauración.*

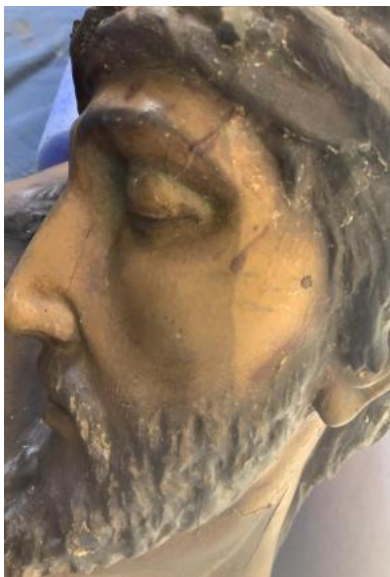
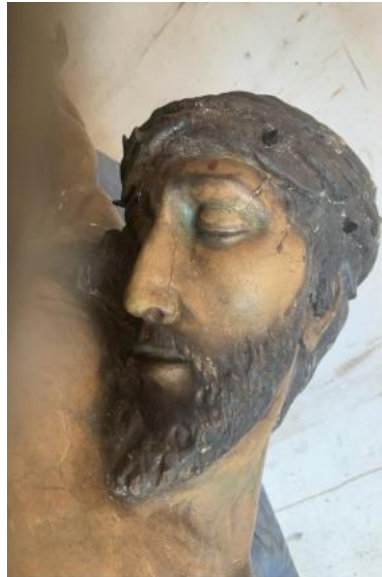
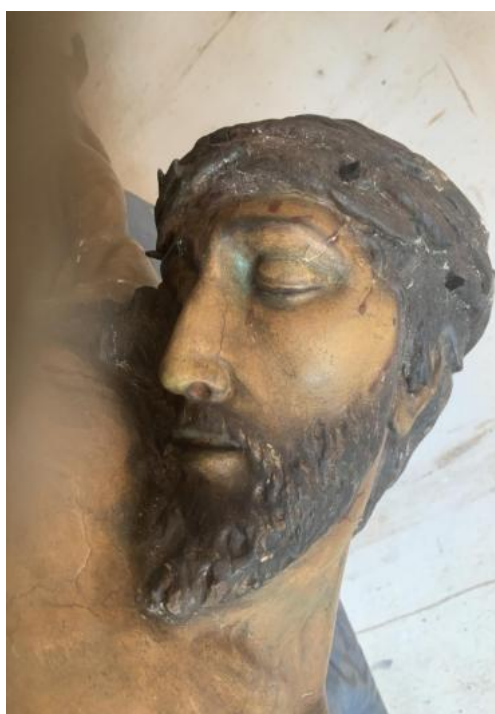
*Proceso de limpieza del rostro del Cristo*

En la cabeza, muy repintada, retiramos las reintegraciones donde fue posible, aunque algunas, de yeso en la parte posterior, están tan integradas en el estucado original, por lo que levantarlas suponía dañarlo y, en estos casos, las conservamos.

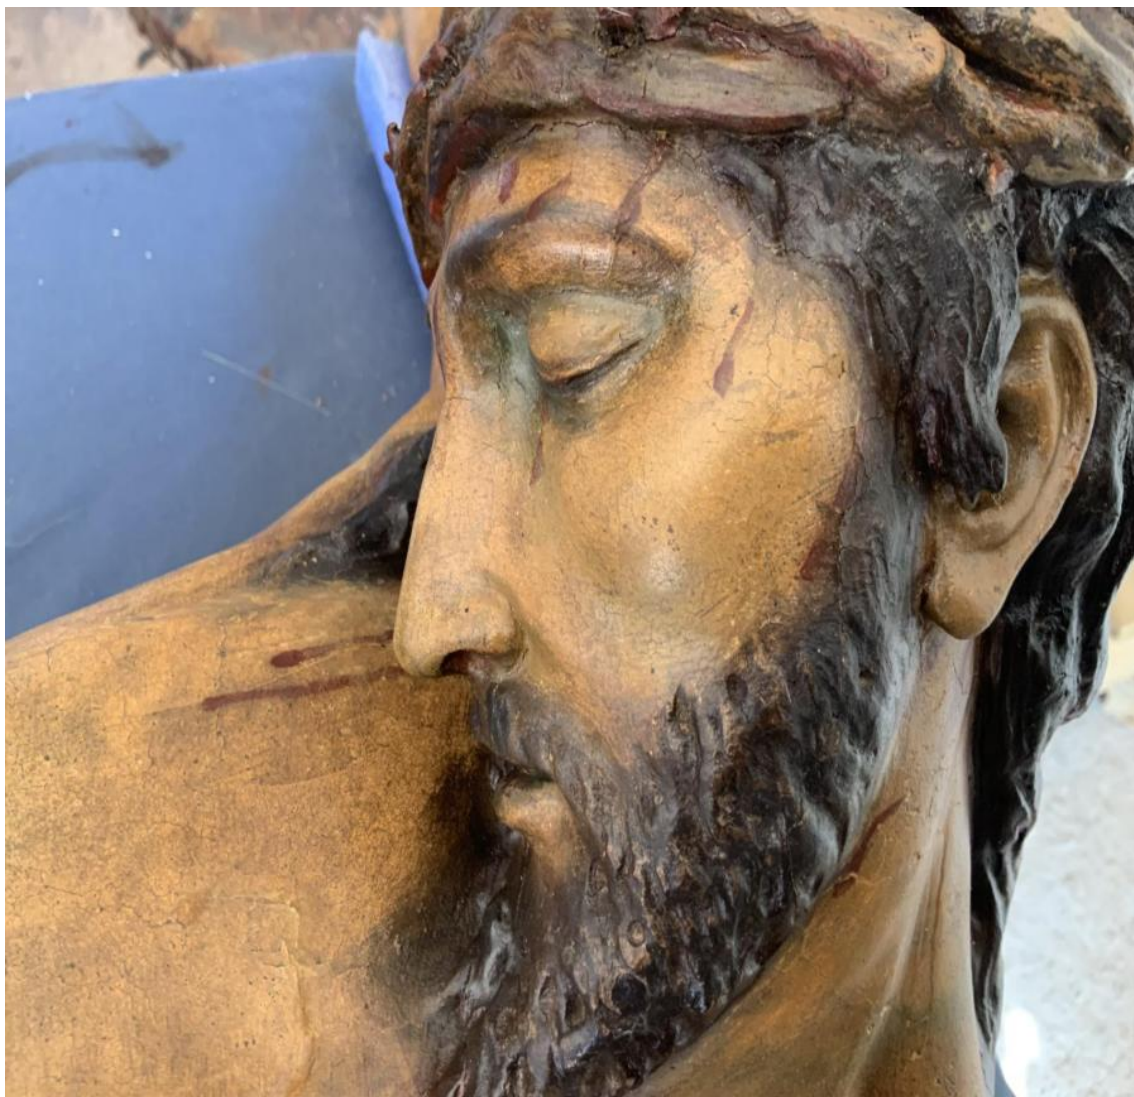
*Rostro de la imagen al finalizar la restauración*

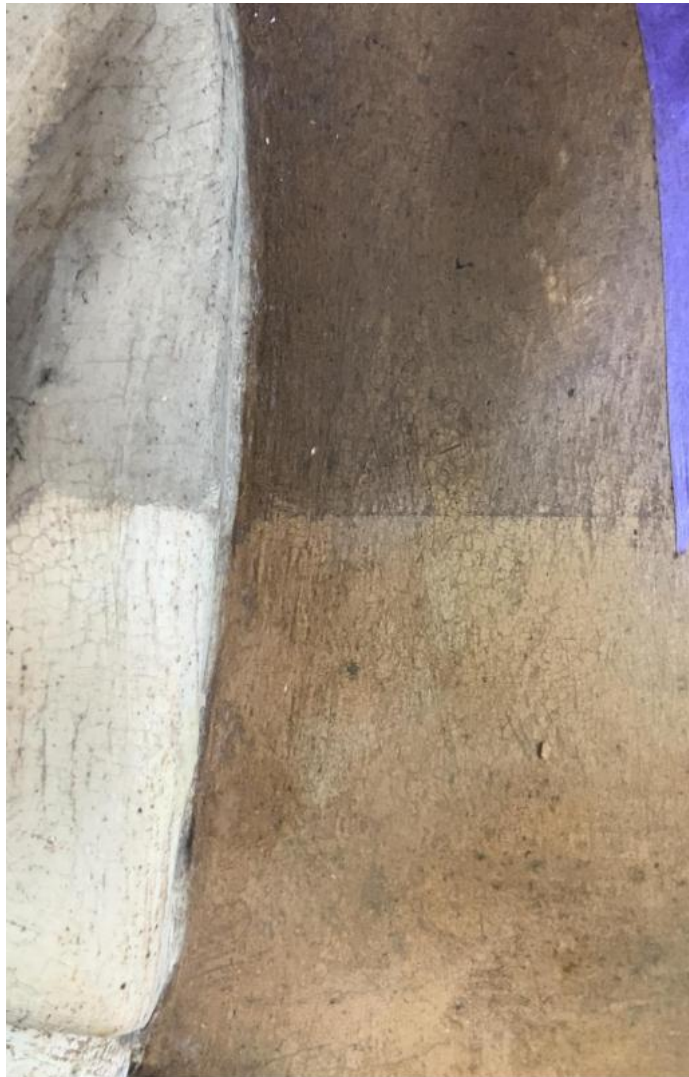
*Detalle de la prueba de limpieza*

Realizamos dos catas de limpieza, en el vientre y el rostro, para acotar los productos y la metodología de trabajo, realizamos pruebas de solubilidad, de persistencia de los productos de limpieza en la policromía, y de afectación a esta en el proceso.

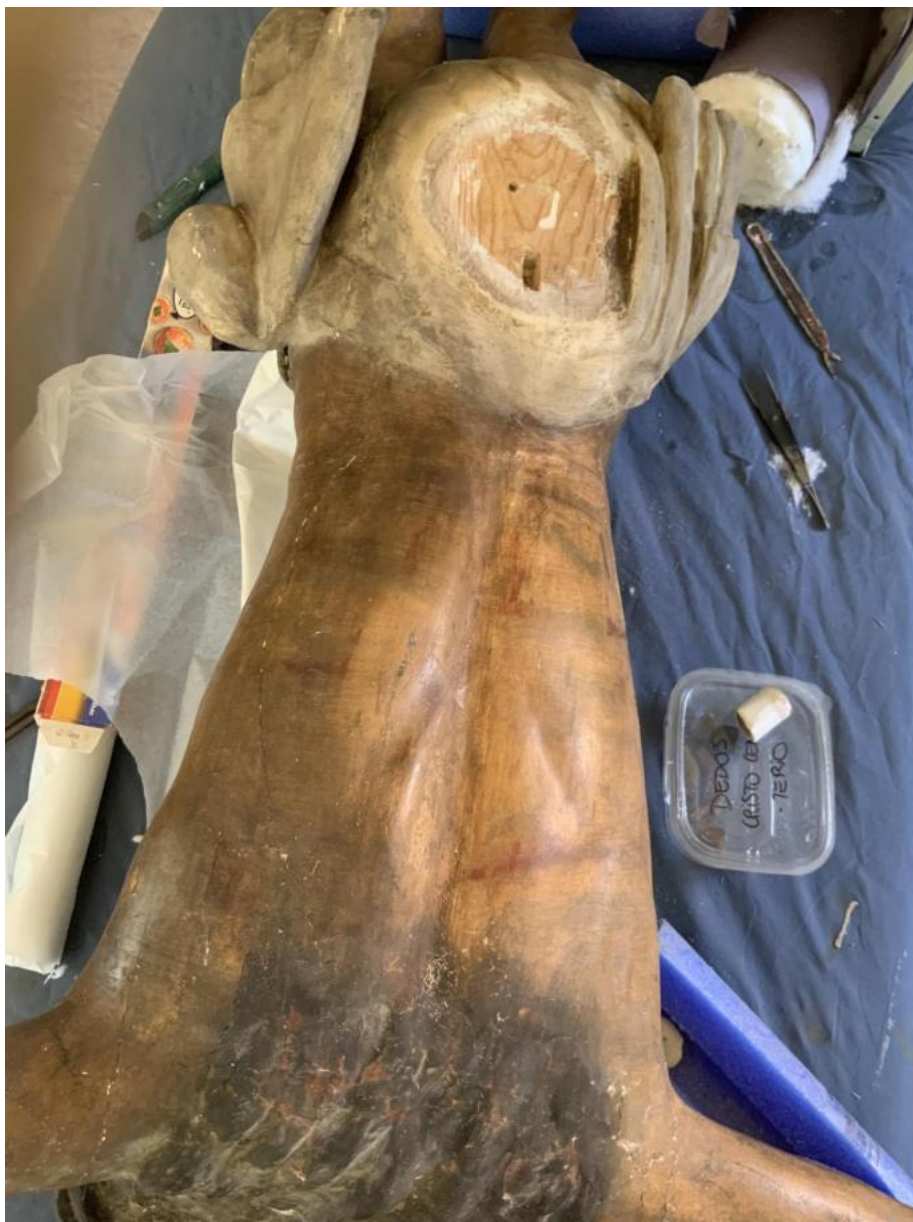
*Proceso de limpieza en la espalda*

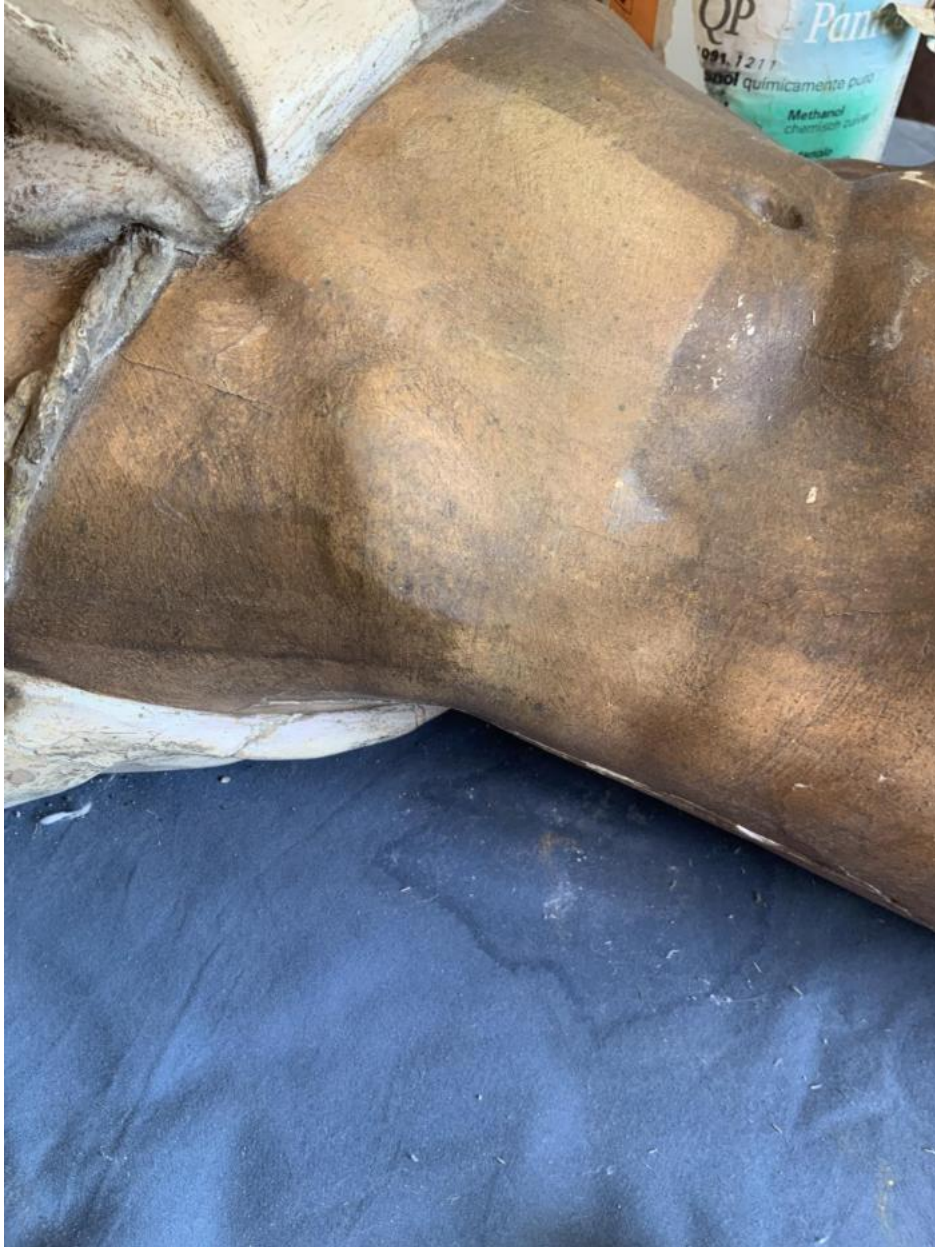
*Proceso de limpieza del vientre y el costado*

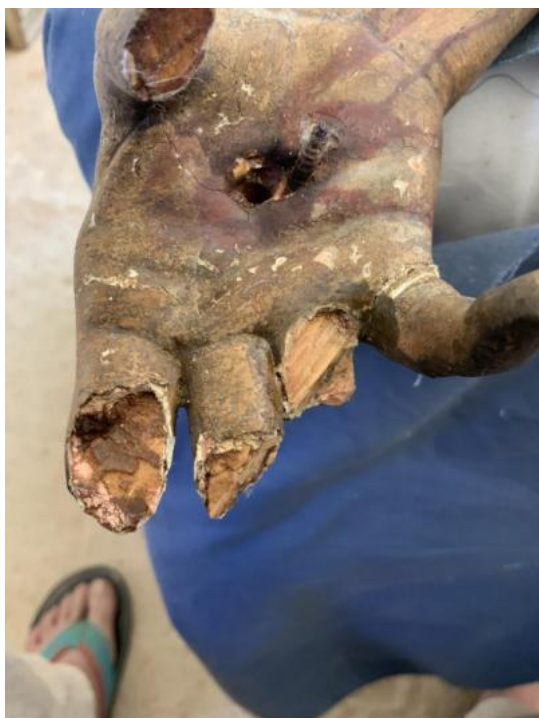
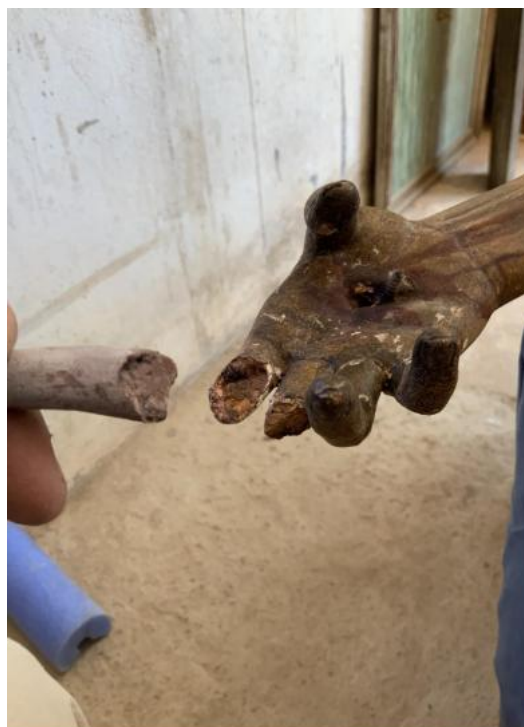
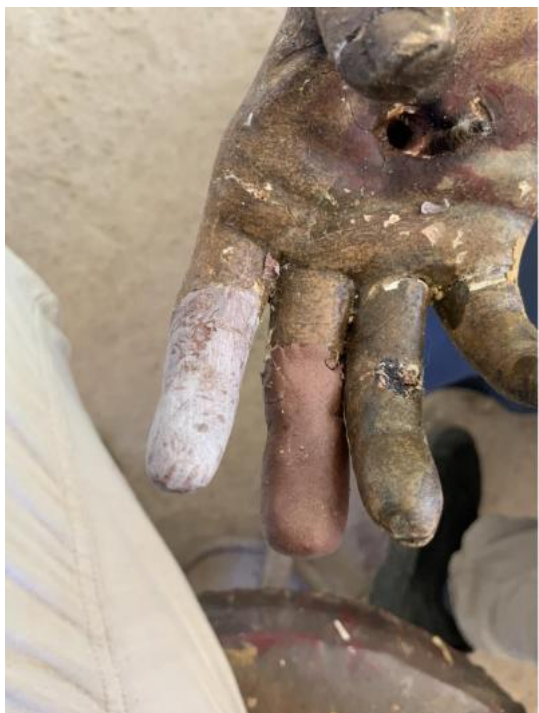
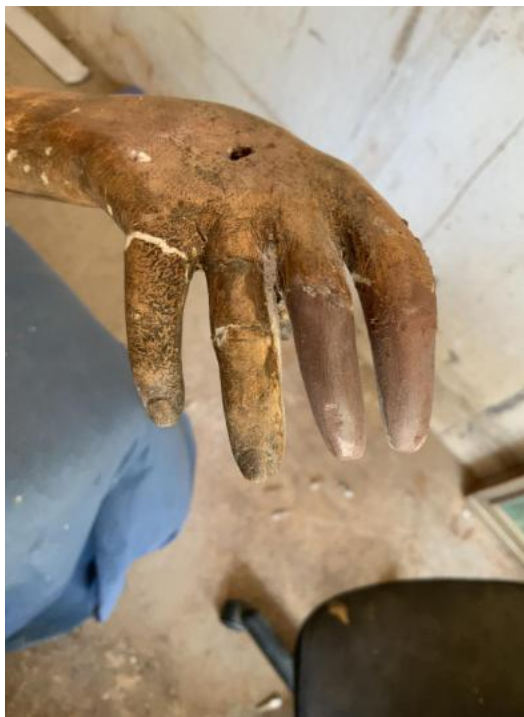
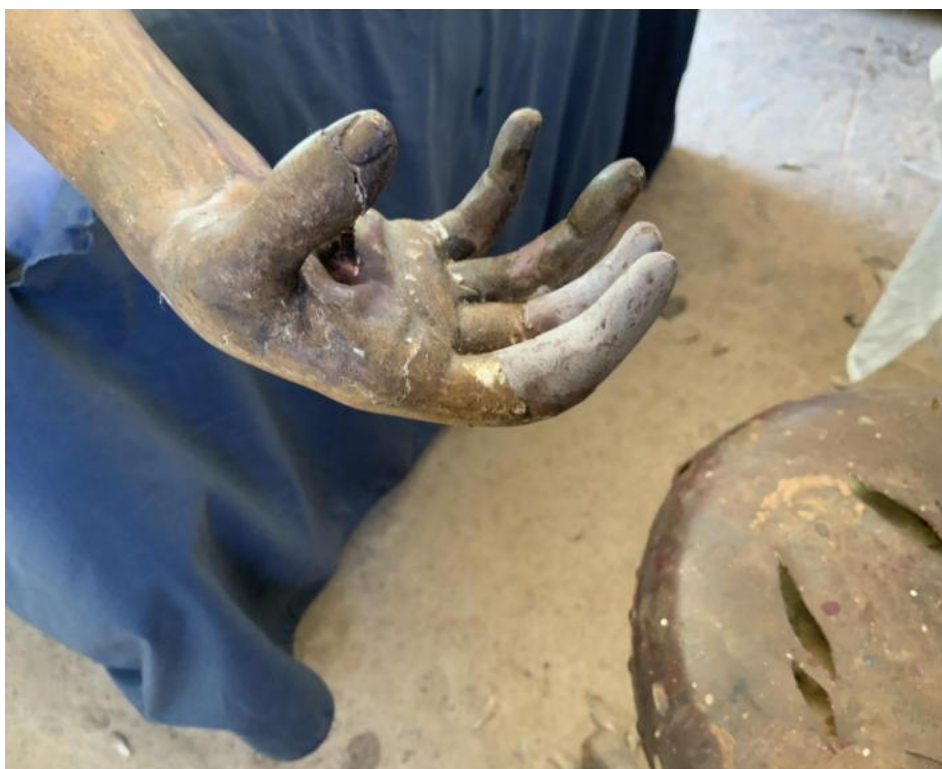
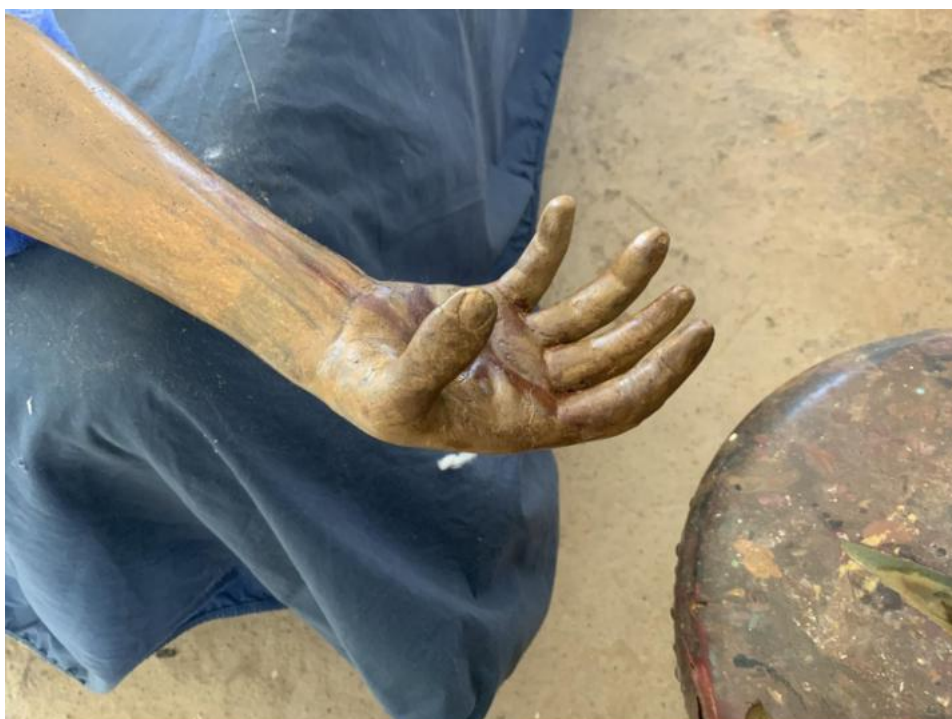
*Proceso de reintegración de los dedos*
