## INFORME DE RESTAURACIÓN

Cristo de la capilla del *Cementeri Vell*  
Ses Figueretes  
(T.M. Eivissa)

OCTUBRE · 2025

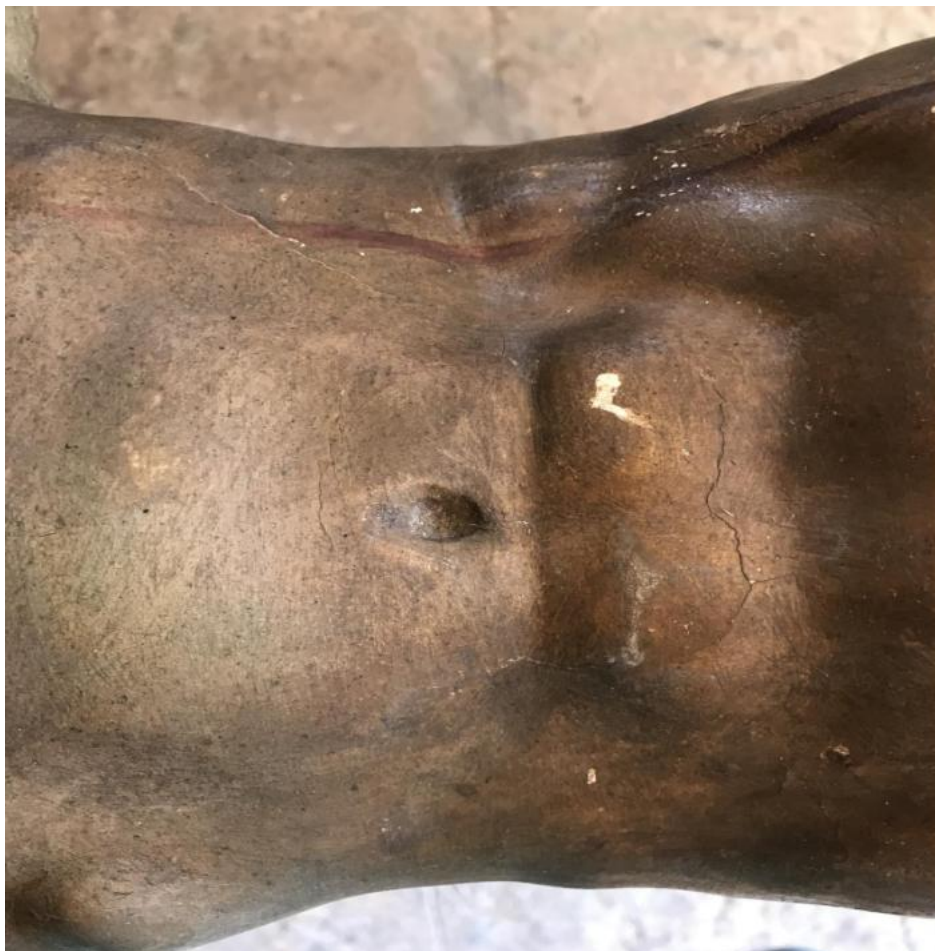
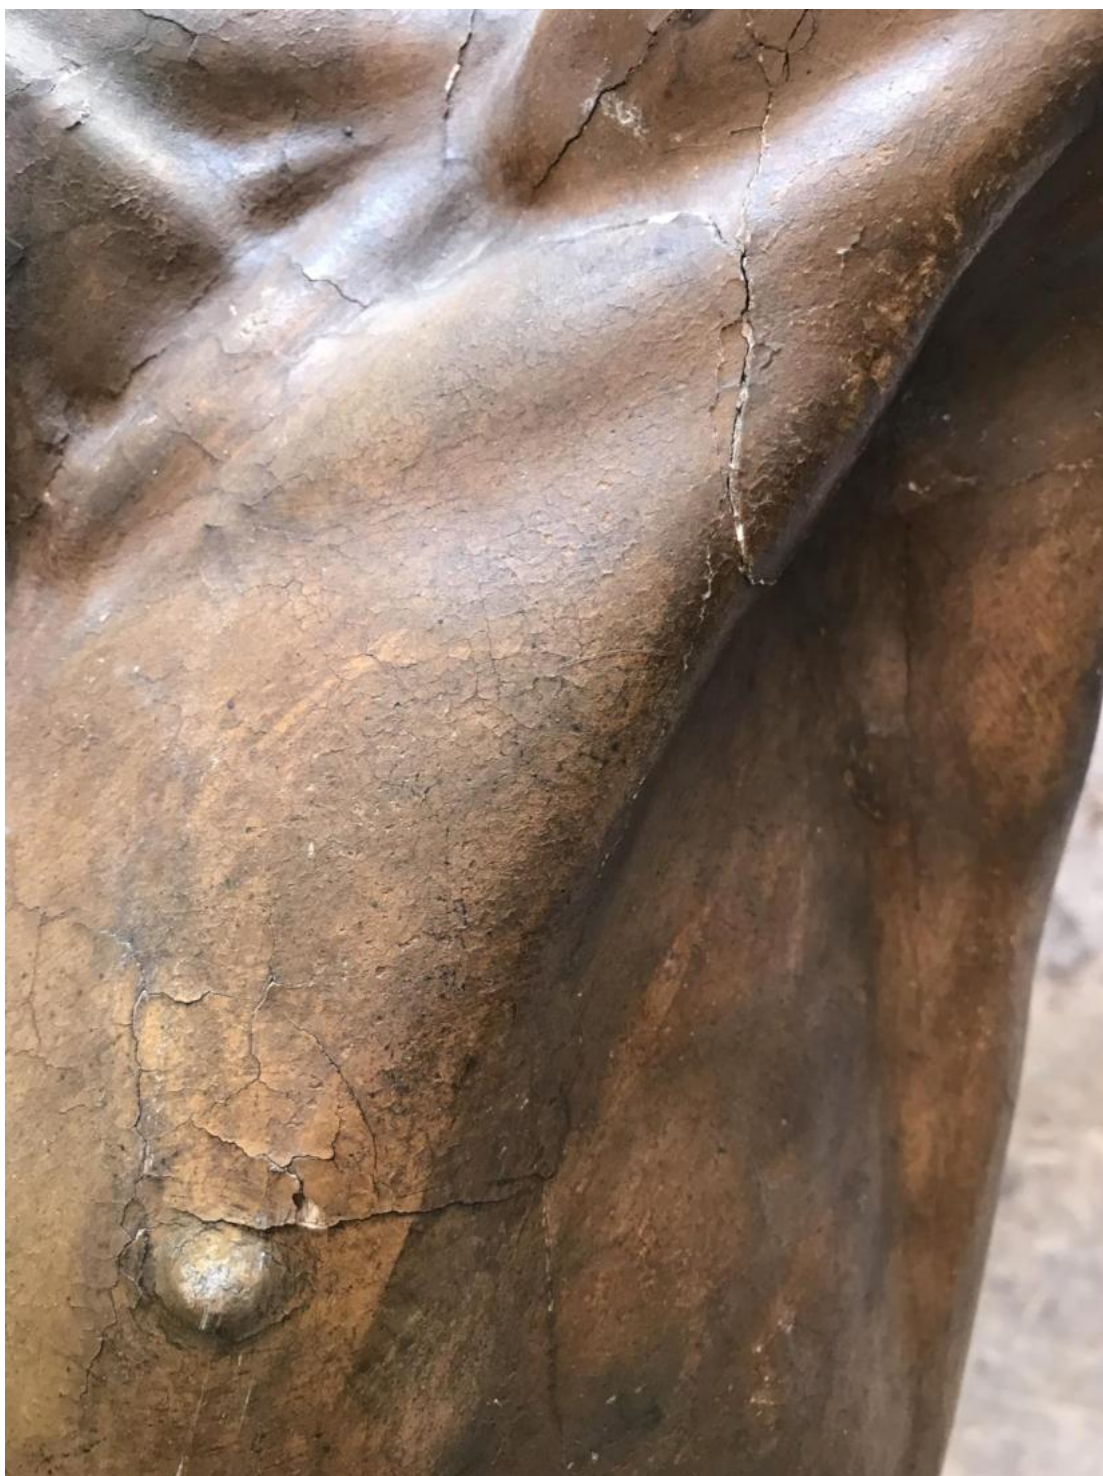
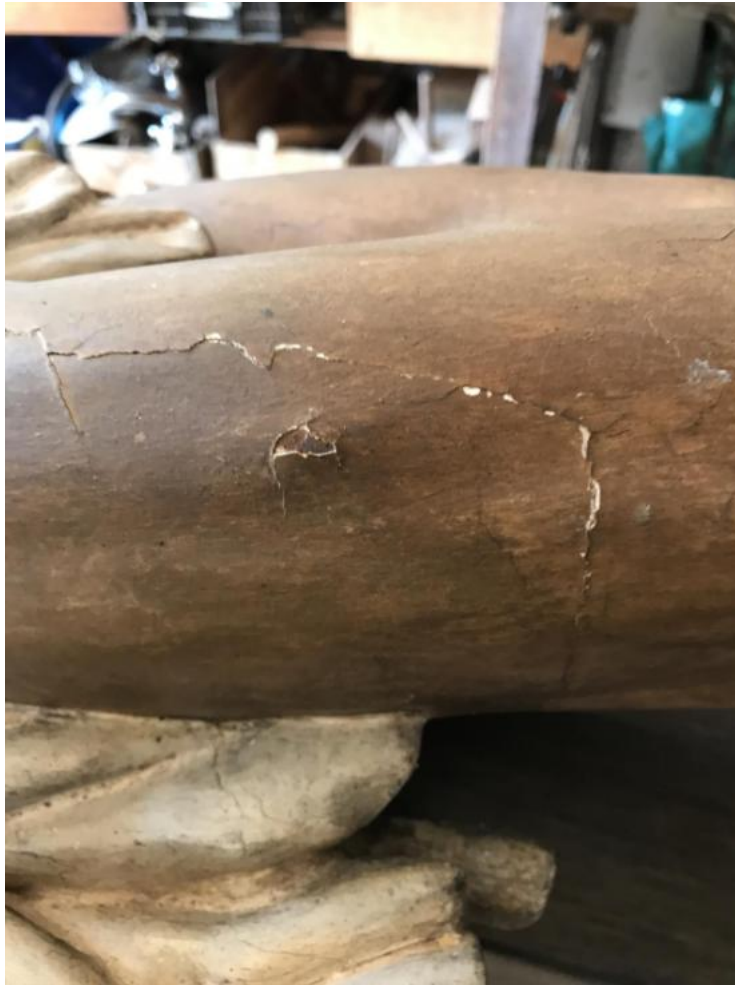
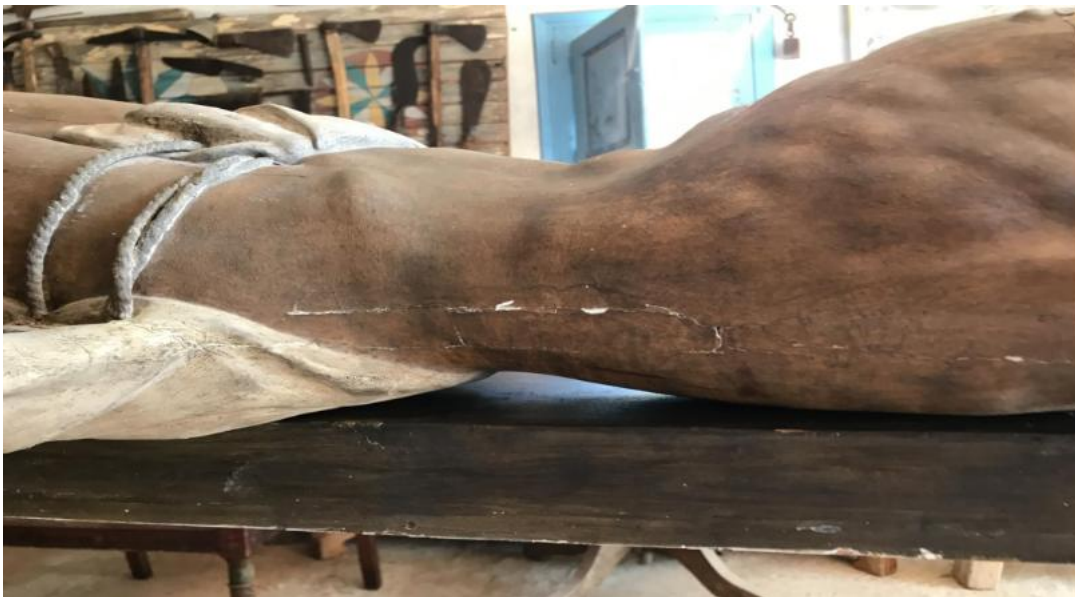
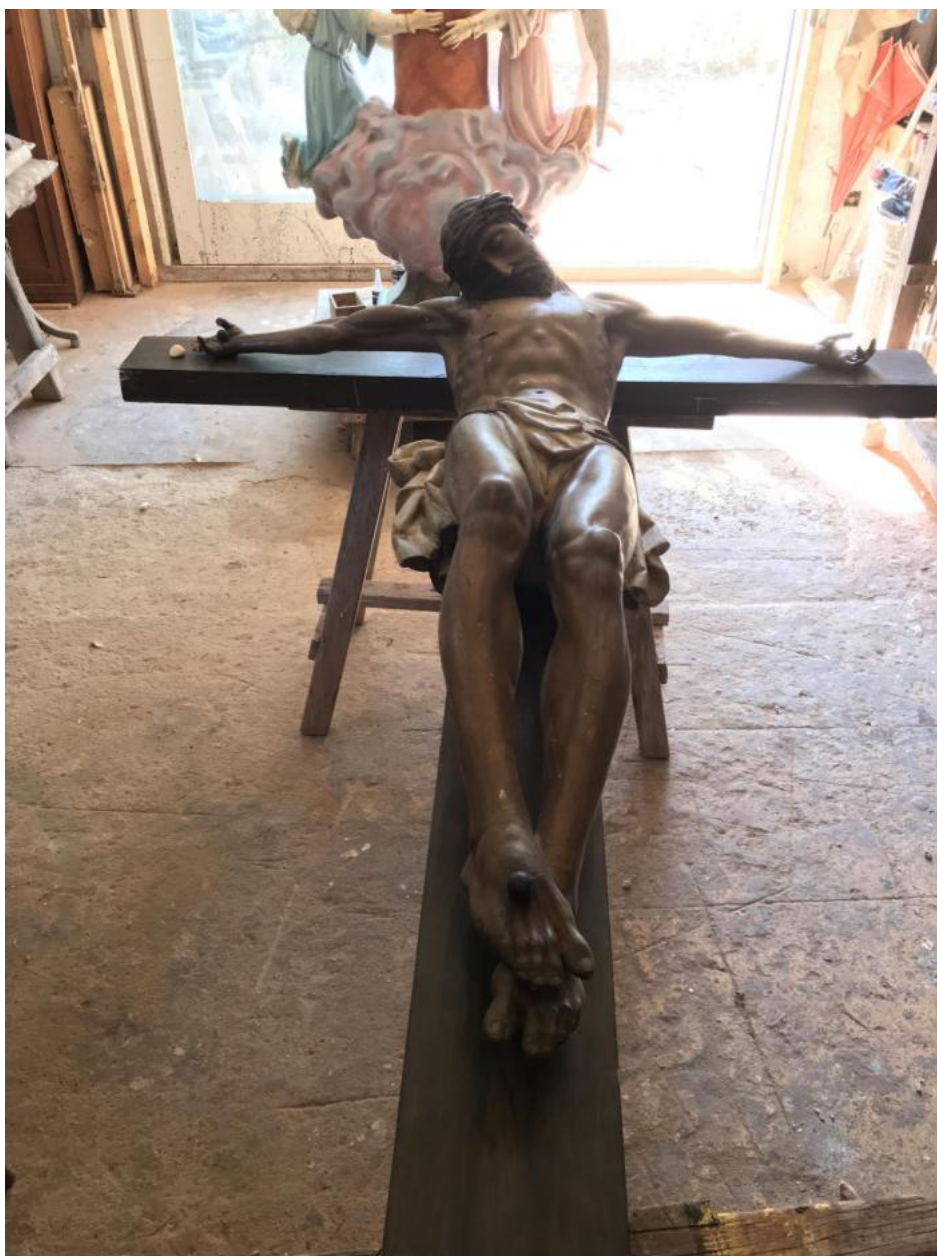
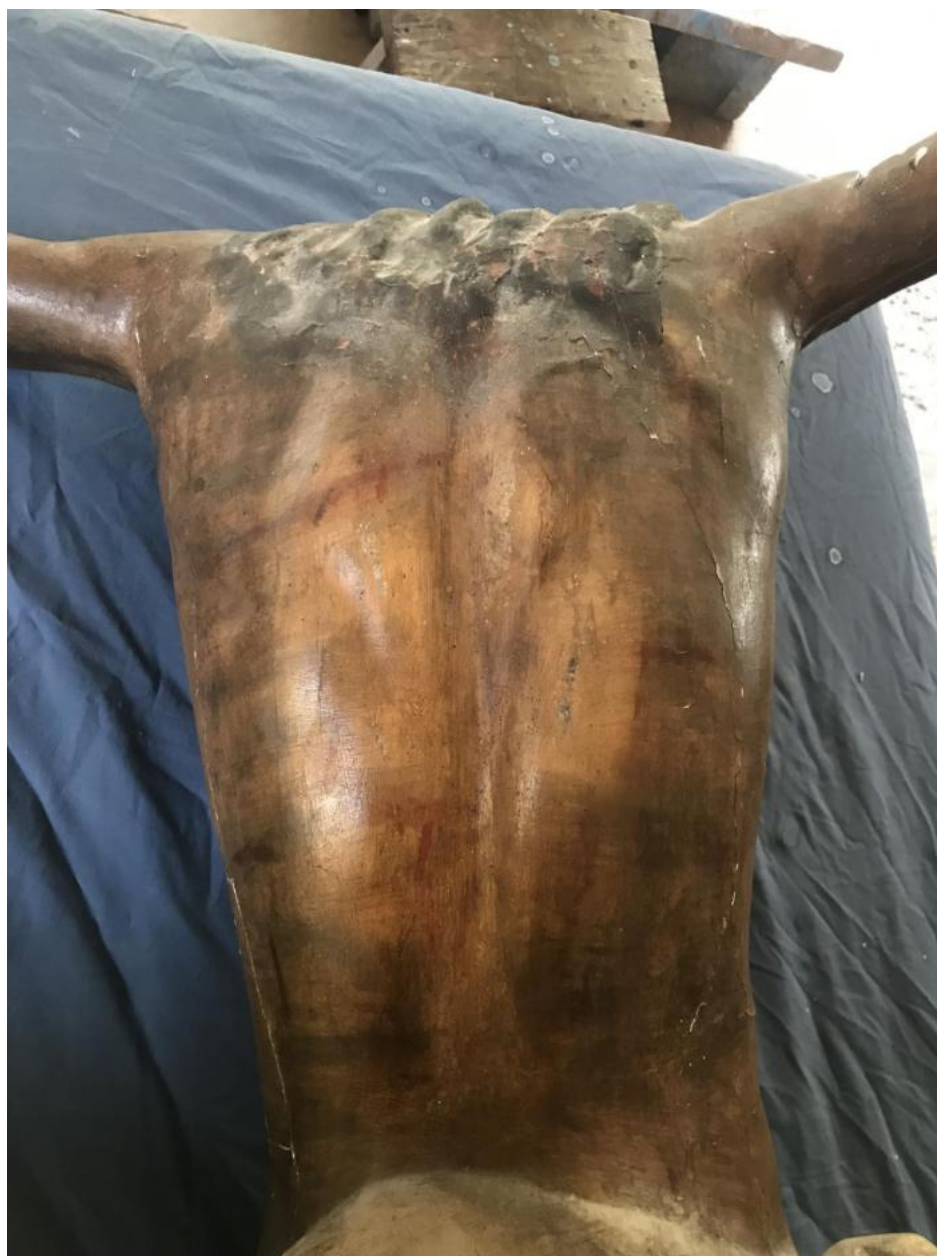
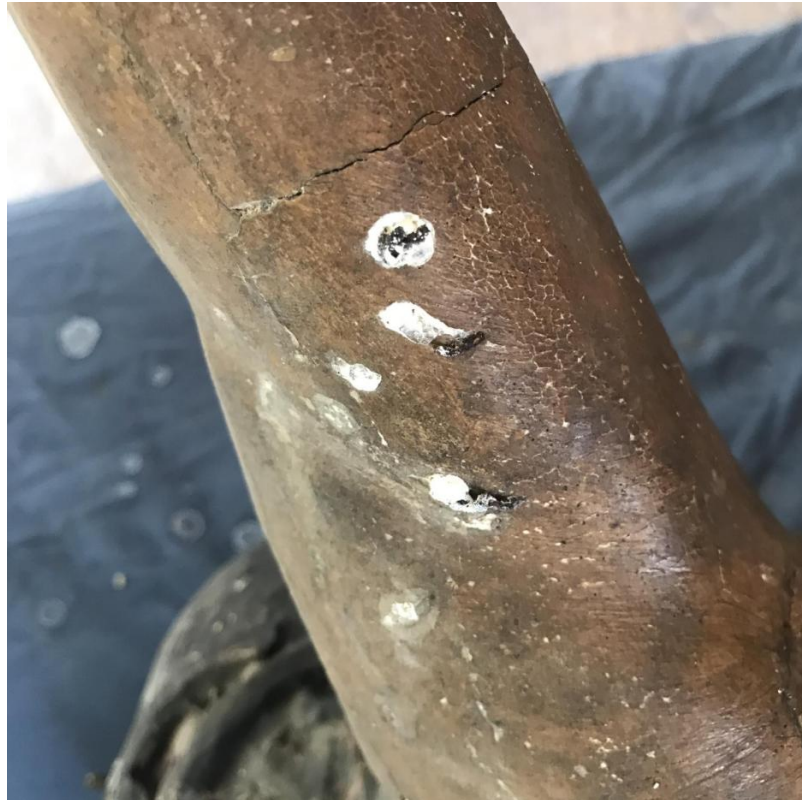
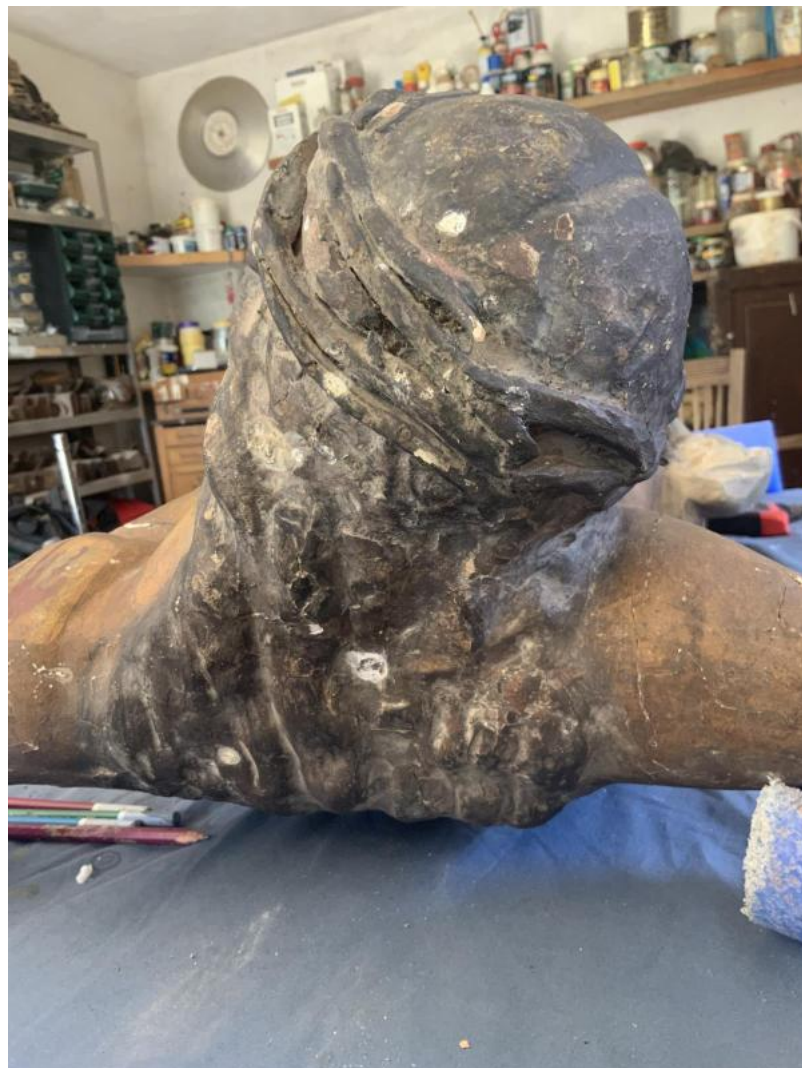
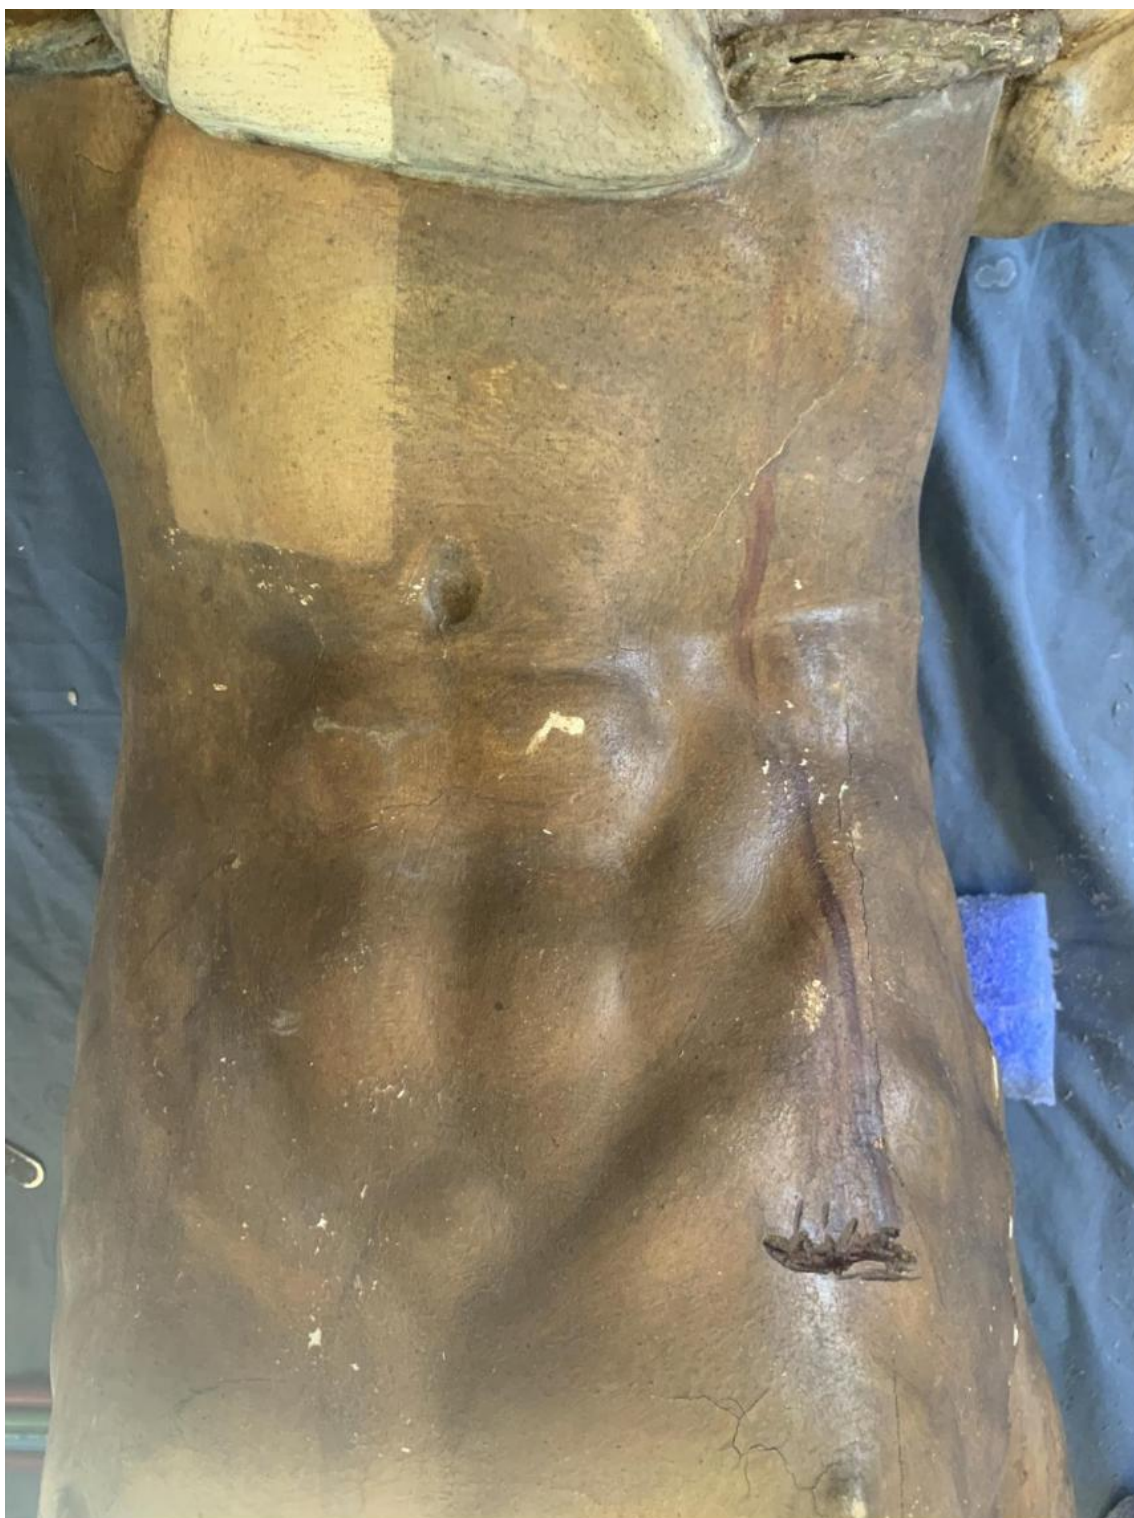
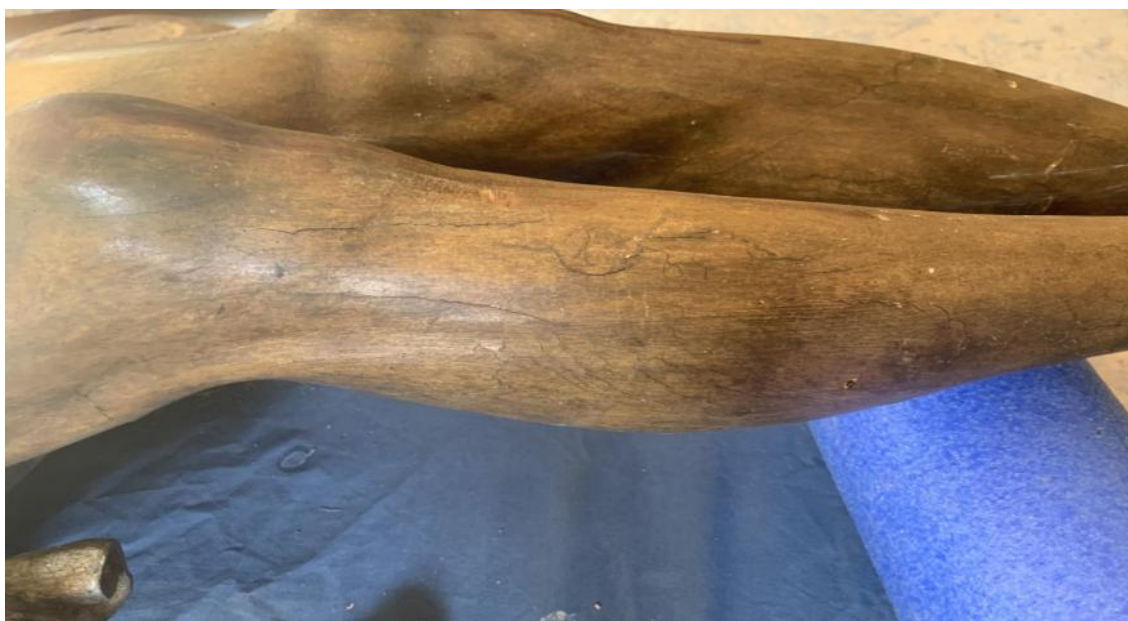
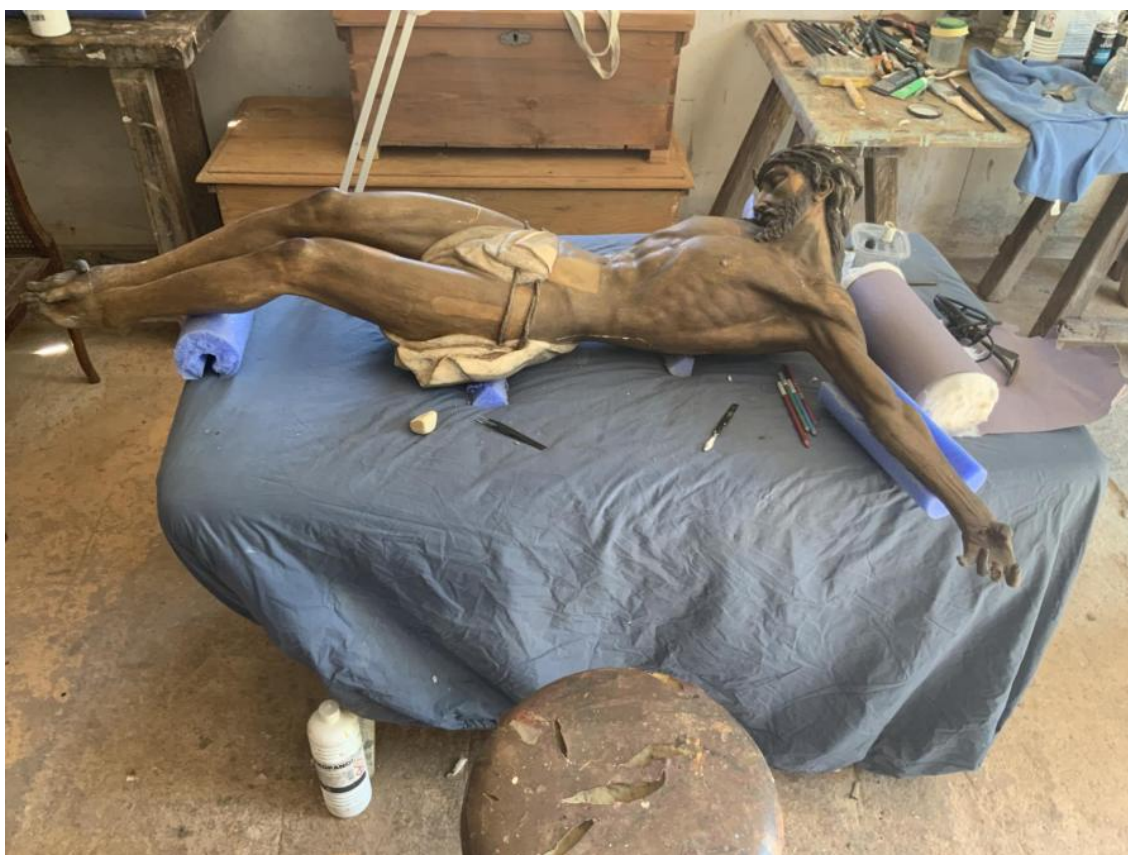
La imagen presentaba fracturas abiertas en los dos hombros, de los cuales el derecho se encontraba suelto; en ambos brazos, cabeza, los dos costados, en líneas desde el hombro al muslo, el pecho, y una muy acusada en el muslo y el pie derechos.

En todas estas fracturas, la alteración interior, generó las correspondientes grietas lineales en la capa pictórica y el estucado.

Otras fracturas, y en este caso pérdidas, un dedo de la mano izquierda, (que presenta el dedo índice reintegrado con resina) y tres dedos de la mano derecha.

La capa de estucado reflejaba todas las fracturas estructurales antes descritas, que se traducían en grietas y lagunas siguiendo las líneas de las tablas.

En algunas zonas, por efecto de la humedad, la capa de estuco se desprende de la madera, formando craqueladuras, grietas y cazoletas. Esta situación era particularmente grave en las piernas y los brazos, pero está presente en toda la escultura.

En el pómulo izquierdo se apreciaba la cabeza de un clavo moderno en la superficie.

Las siguientes fotografías ilustran el estado de conservación inicial.
